Data inspekcji	02.10.2025	Inspekcję wykonał	Sławomir		oryginalny hologram moto-zakup z certyfikatem			
Miejsce inspekcji	Olkusz							
Dane / numer sprzedawcy	ukryty	komis	handlarz	prywatny		X		
Pakiet inspekcji	classic	silver	gold	X		diagnostyka	X	
Marka/model	Fiat 500	Rodzaj paliwa	BENZYNA					
Rok produkcji	2019	Skrzynia biegów	MANUAL					
Pojemność/Moc	1 242 /69KW	Cena auta	37 900PLN					
Kraj pochodzenia	POLSKA	data wyrejestrowania auta za granicą	-					
krajowe	X	data pierwszej rejestracji (poz. B dowód rejestracyjny)	27.02.2020					
sprowadzone		zarejestrowane	niezarejestrowane	opłacone		nieopłacone		
Ilość właścicieli	w kraju	3	za granicą	brak możliwości weryfikacji	X			
Deklaracja	bezypadkowe	X	powypadkowe	po-kolizyjne	Ilość kluczyków	2

Dane pojazdu

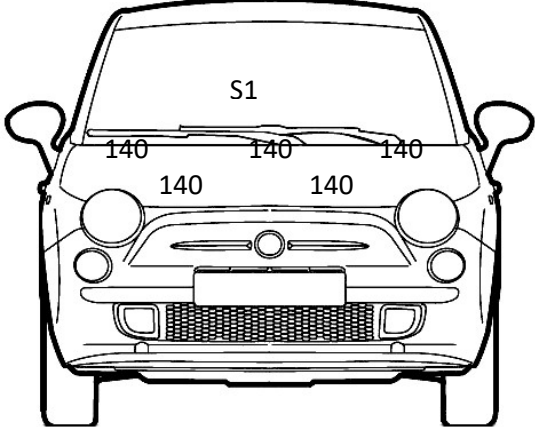
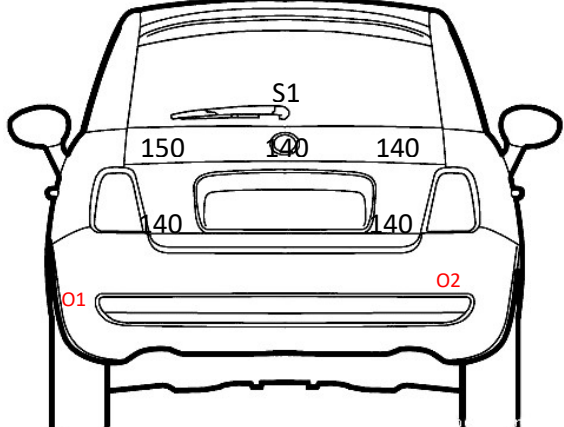
4. Nadwozie	czystość karoserii	brudna	X	czysta	przygotowana do sprzedaży			
Przód (pomiar grubości powłoki lakierniczej)			Tył (pomiar grubości powłoki lakierniczej)

uszkodzenia	W1 W2 R1 R2 K1 K2 O1 O2 SZ1 SZ2	uszkodzenia		W1 W2 R1 R2 K1 K2 SZ1 SZ2				
elementy naprawiane uszkodzone	Odpryski lakieru oraz odchodzi chrom z atrapy		elementy naprawiane uszkodzone	Pęknięcia lakieru na całym tylnym błotniku				
elementy demontowane			elementy demontowane					
szyba	rocznik	numery fabryczne	zmieniona	szyba	rocznik	numery fabryczne	zmieniona	
S1	2020			S1	2019

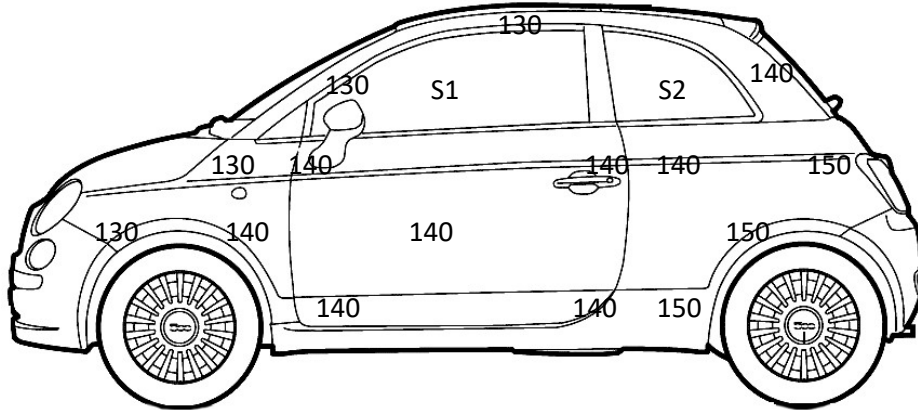
Lewy bok (pomiar grubości powłoki lakierniczej)

uszkodzenia	W1 W2 R1 R2 K1 K2 O1 O2 SZ1 SZ2	szyba	rocznik	numery fabryczne	zmieniona
elementy naprawiane / uszkodzone		S1	2019		
		S2	2019		
		S3			
pomiar progów/słupków/wnęć		S4			
		S5			
		S6			
elementy demontowane

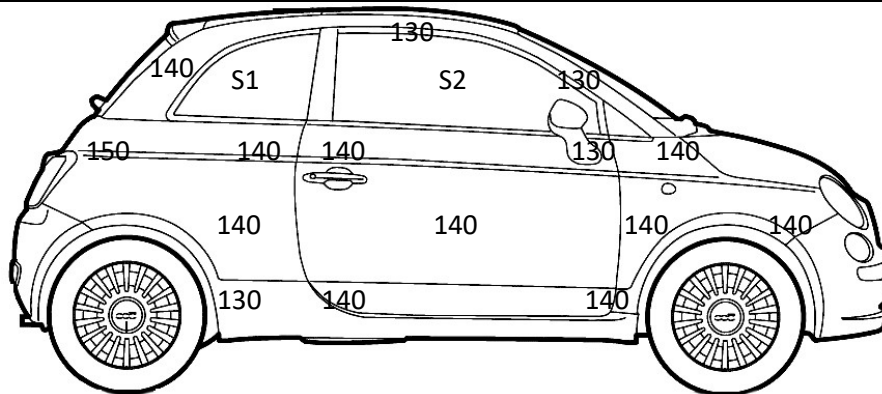
Prawy bok (pomiar grubości powłoki lakierniczej)

uszkodzenia	W1 W2 R1 R2 K1 K2 O1 O2 SZ1 SZ2	szyba	rocznik	numery fabryczne	zmieniona
elementy naprawiane / uszkodzone		S1	2019		
		S2	2019		
		S3			
pomiar progów/słupków/wnęć		S4			
		S5			
		S6			
elementy demontowane

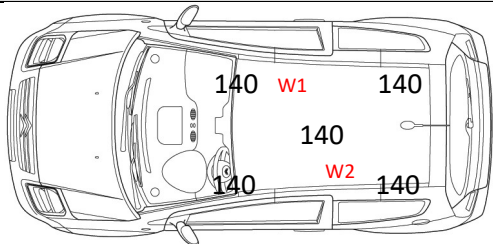
Dach (pomiar grubości powłoki lakierniczej)

uszkodzenia	R1 R2 K1 K2 O1 O2 SZ1 SZ2	szyberdach	rocznik	numery fabryczne	zmieniona
S1					
Legenda opisu uszkodzeń:		W – wgniotka R – rysa K – korozja O – odprysk SZ – masa szpachlowa 200 – element malowany

Wgniecenia na dachu, spękanie struktury lakieru tylnego zderzaka.
